## Commune de VAGNEY

# Travaux d'élimination des eaux claires parasites sur le réseau d'assainissement de VAGNEY

## Dossier de Consultation des Entreprises Notice de présentation

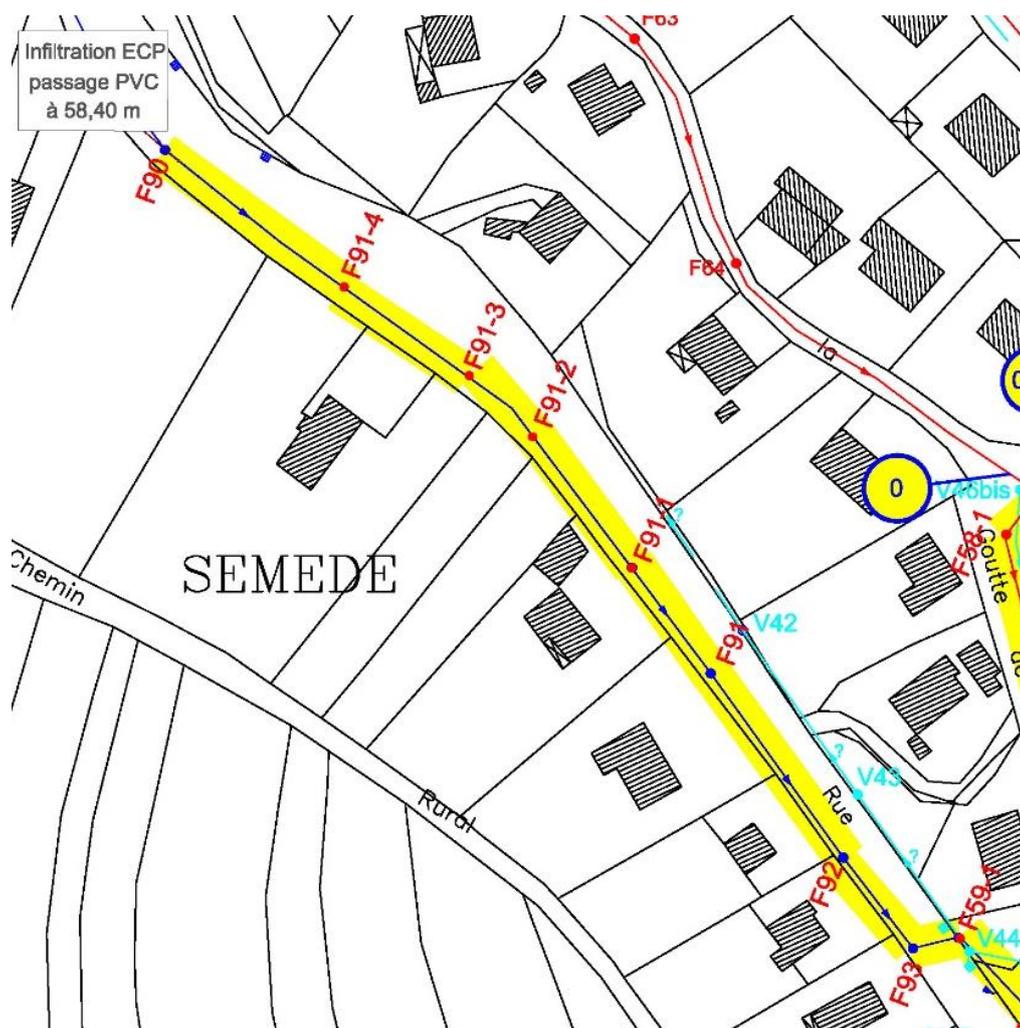
**Extrait de plan ruelle du Moulinot**

L'ITV a révélé de nombreuses fissures susceptibles d'être cause d'arrivées d'eaux claires parasites, ainsi qu'un raccordement par piquage direct carotté duquel s'écoule de l'eau claire.

#### **Défauts de l'ITV opération C tronçon rue du Général de Gaulle F90-aval F93 (SORELIFE – 2016)**

- le remplacement du réseau d'eaux usées actuel (Béton DN 300 mm) par un nouveau réseau d'eaux usées (PP 12 kN/m<sup>2</sup> DN 315 mm) uniquement sur la portion existante en domaine privé, sur 141 ml entre les regards F90 et F91-1 [sous la RD 243](#),
- le raccordement de 4 branchements par culotte,
- les chemisages sur les piquages directs burinés, les fissures, les anneaux d'étanchéité et fraisages des radicules avec traitement sur le réseau d'eaux usées actuel en béton DN 300 mm,

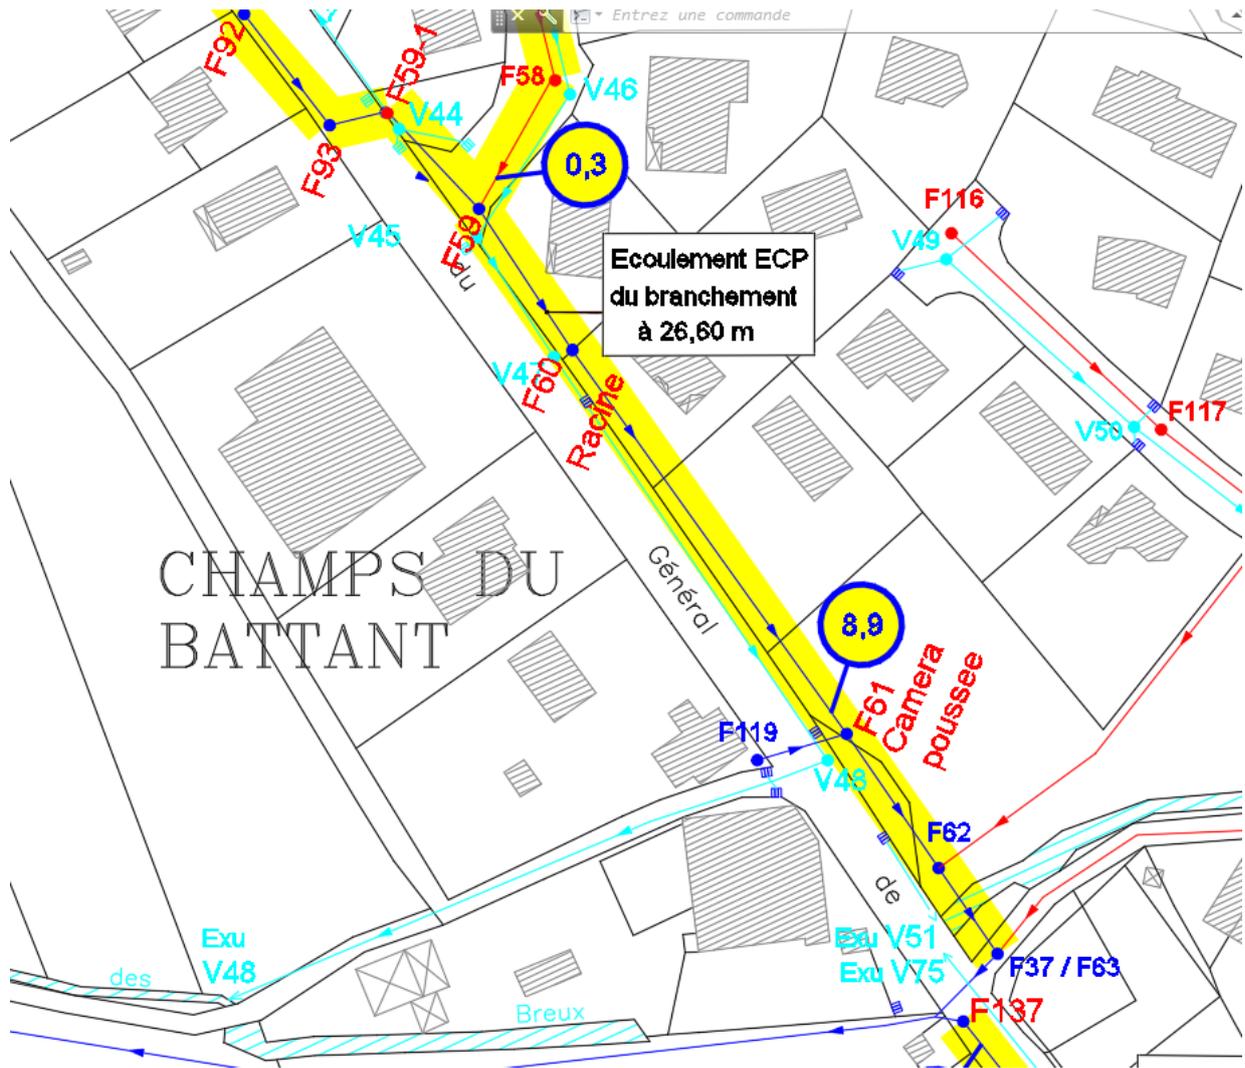
**Défauts de l'ITV opération C rue de la Goutte de Laine**  
**(SORELIFE – 2016)**

L'ITV indique des défauts susceptibles d'amener des eaux claires parasites (perforation, radicelles).

- Tronçon F59 vers F60 : ECP provenant du branchement à 26,6 m.

### Défauts de l'ITV opération C-2 tronçon rue du Général de Gaulle F59-aval F62 (ruelle des jardins) (TELEREP EST – 2017)

- la réparation des différents défauts par chemisages ponctuels.

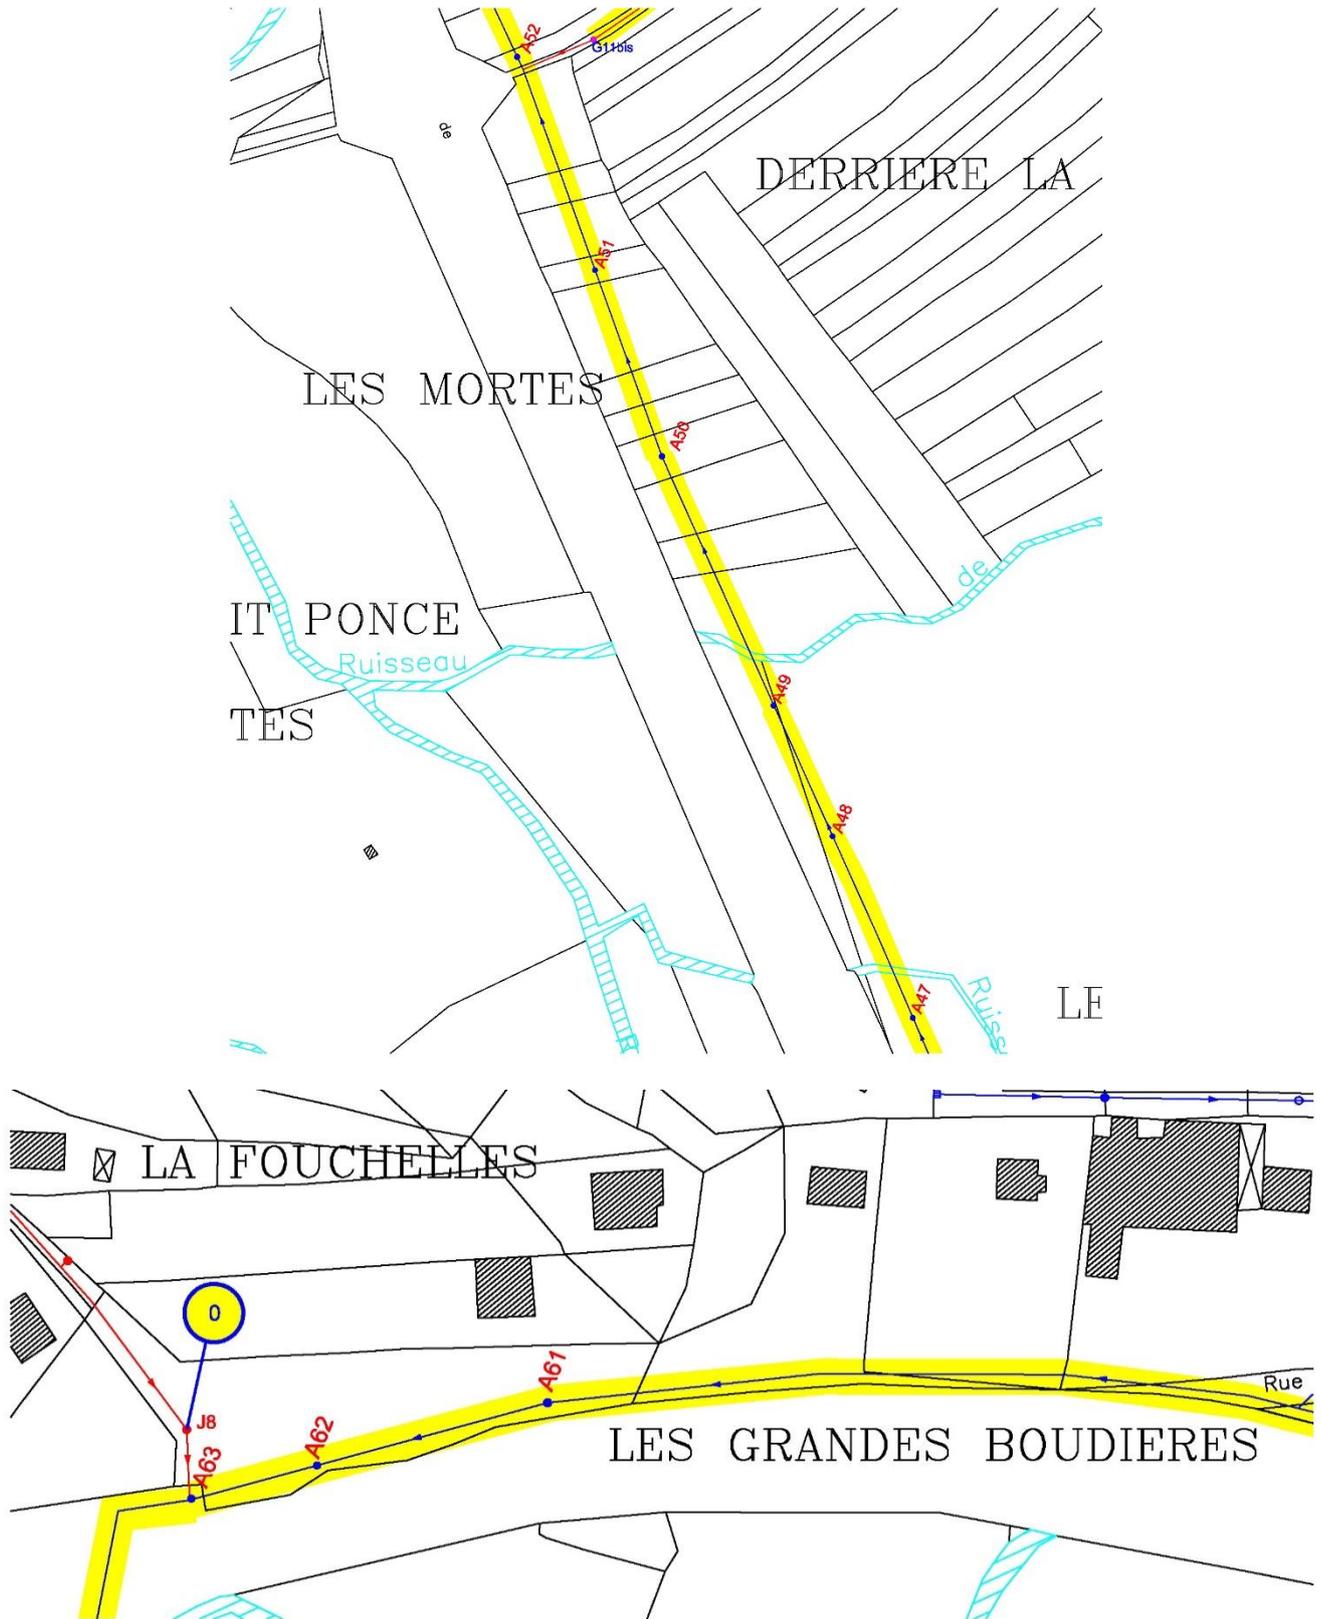
**Extrait de plan illustrant les lieux de l'opération Ja : réseau de transfert**

L'ITV du réseau de transfert vers la STEU a révélé des défauts susceptibles d'être cause d'arrivées d'eaux claires parasites sur le tronçon A50-A51 (déboîtement et concrétions).

Ce tronçon n'est pas étanche (pressurisation impossible lors des essais d'étanchéité).

- regard A47 non étanche,
- regard A61 non étanche (dalle de réduction déplacé).

- le remplacement du réseau d'eaux usées actuel (fonte DN 250 mm) par un nouveau réseau d'eaux usées (en fonte DN 250 mm) sur 6 ml au droit du déboîtement longitudinal relevé sur le tronçon A51-A50 [sous espace vert](#),
- la réparation des regards non étanche.

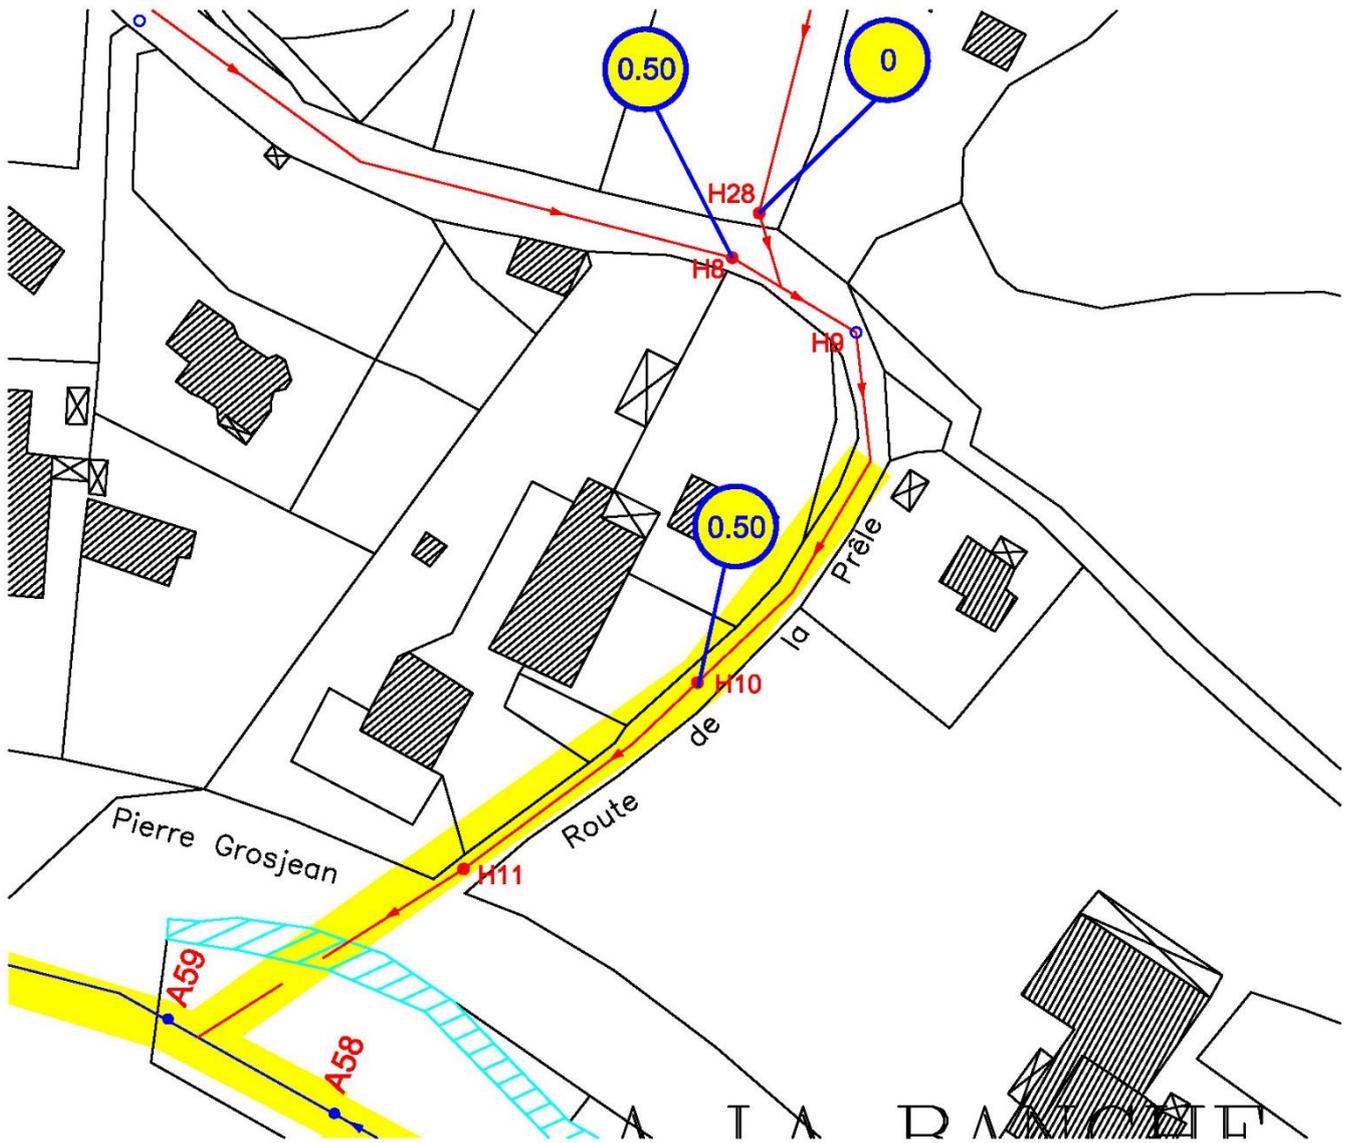
**Extrait de plan de l'opération Jb : route de la Prêle**

L'ITV du réseau route de la Prêle a révélé des défauts susceptibles d'être cause d'arrivées d'eaux claires parasites (anneau d'étanchéité rompu, courbure importante...).

Le collecteur est composé de tuyaux en amiante ciment de diamètre  $\varnothing = 200$  mm. Les obstructions de graisse et de dépôt dans le réseau n'avaient pas permis à SORELIFE de réaliser une inspection télévisée complète du tronçon. Pour que ces travaux de chemisage puissent se réaliser, il sera nécessaire de créer un regard au niveau de la connexion sur l'aval (entre A58 et A59).

- le chemisage partiel au niveau des 3 points décelé sur le tronçon H10-H11
- Créer un regard au niveau de la connexion sur l'aval

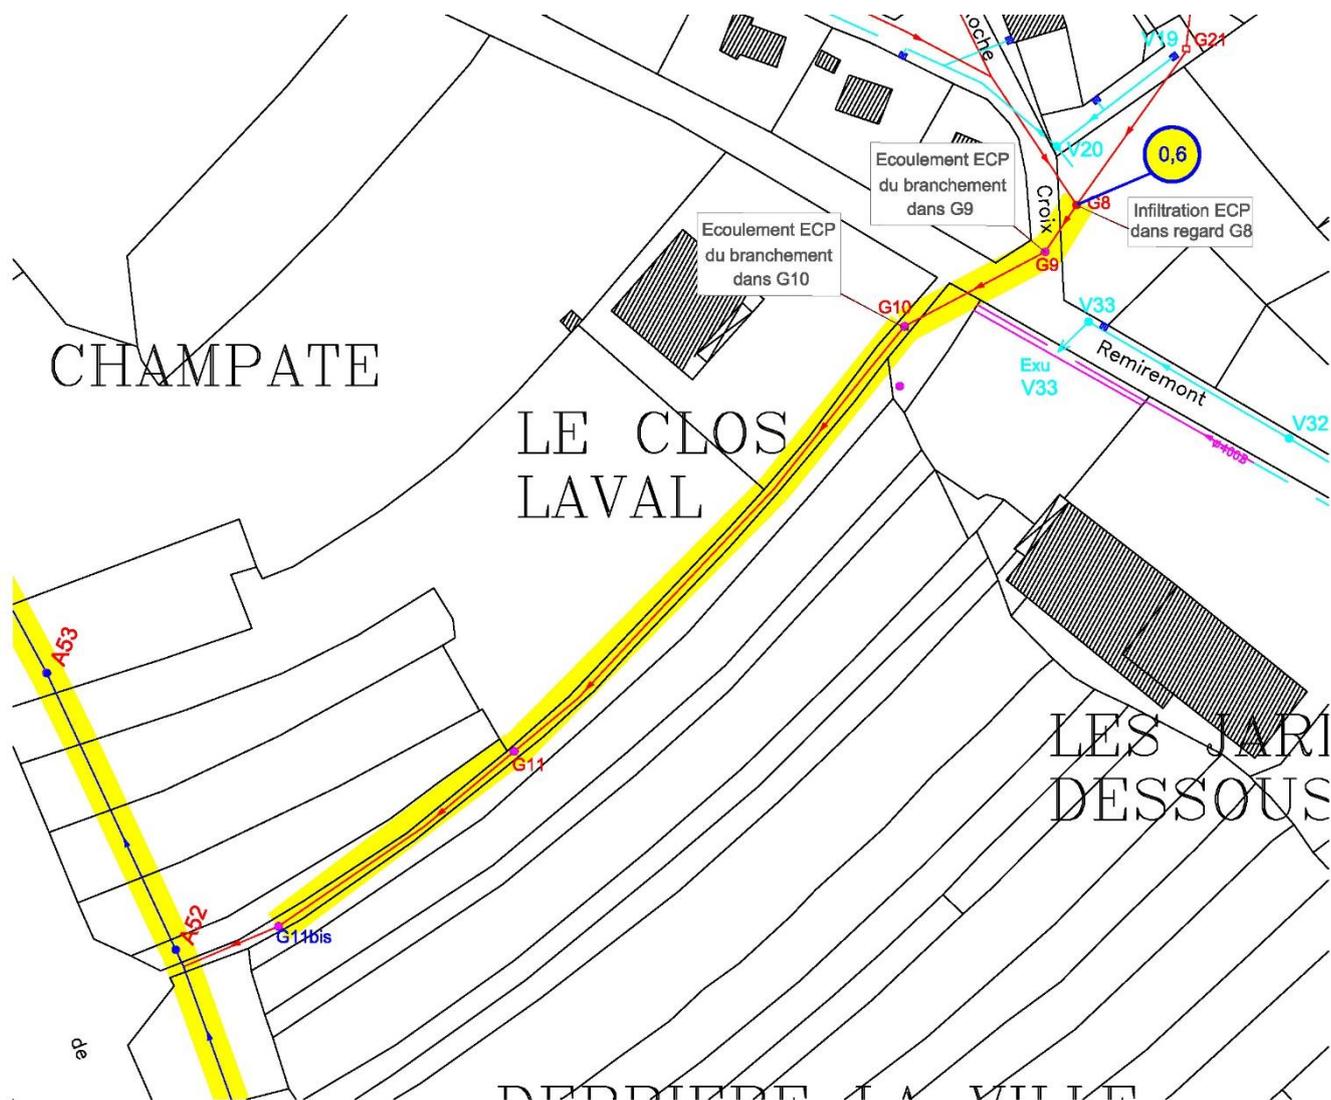
**Extrait de plan illustrant les entrées d'ECP secteur de la Poste**

Des entrées d'ECP ont été clairement identifiées par l'ITV :

- Regard G8 : Infiltration ECP dans la jonction entre la conduite et le regard ;
- Regard G9 : ECP provenant du branchement dans le regard G9 ;
- Regard G10 : ECP provenant du branchement dans le regard G10.

- la dépose du té de visite dans le regard G9 et mise aux normes du regard
- La reprise de l'étanchéité des regards G8, G9 et G10 ainsi que l'injection de résine au niveau des jonctions canalisations / regards qui fuient + manchette
- Travaux de fraisages des dépôts constatés
- Création d'un regard au niveau de la jonction aval (proche du regard A52)

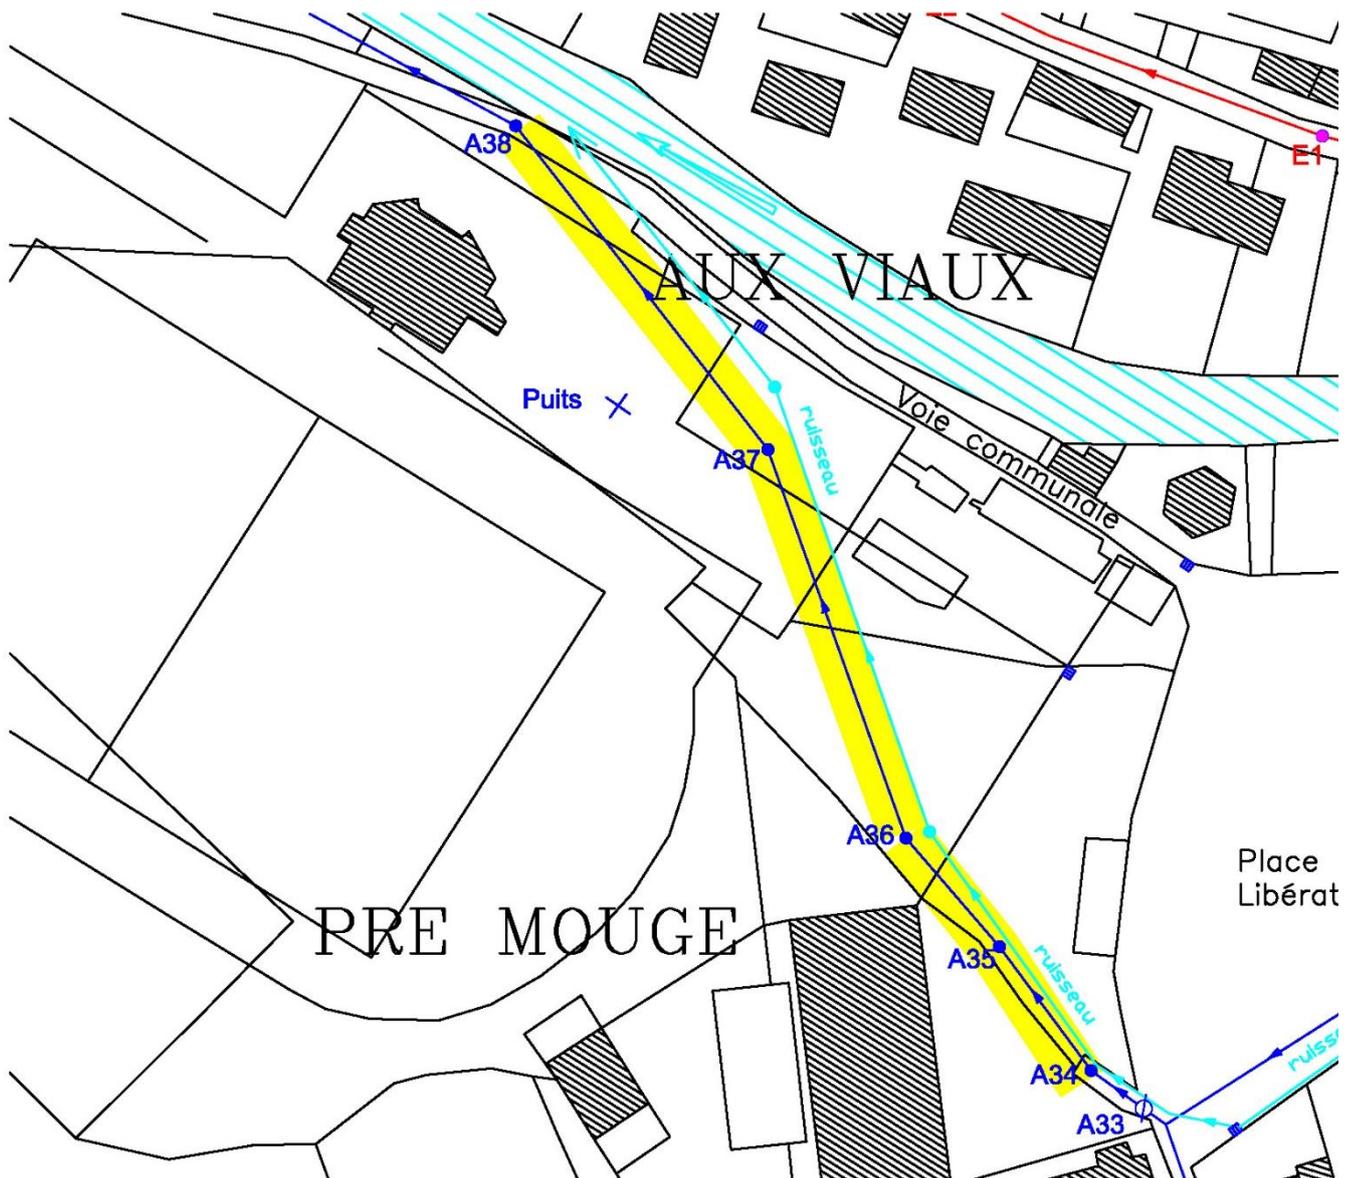
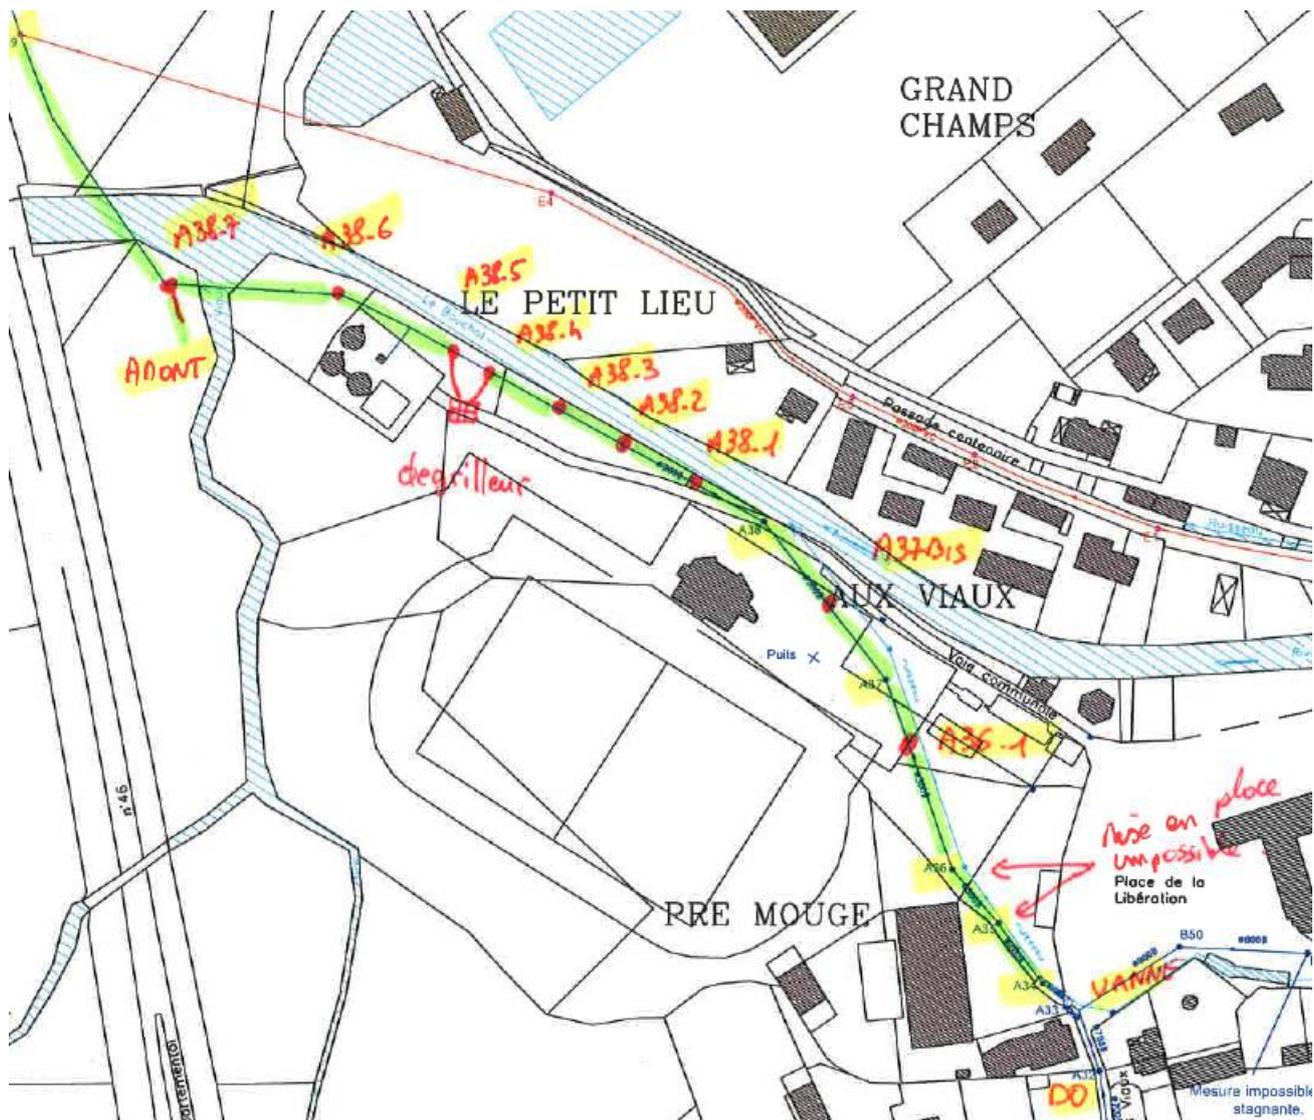
**Extrait de plan illustrant le lieu des travaux secteur Vieux**

L'ITV du réseau secteur Viaux a révélé des défauts susceptibles d'être cause d'arrivées d'eaux claires parasites (déboitements, fissures...).

Le collecteur est composé pour partie de tuyaux PVC, et pour partie de tuyaux fonte. Une partie du réseau est composé de tuyaux dont la nature est inconnue. Le réseau PVC présente des défauts structurels : ovalisations, poinçonnements, déformations verticales et horizontales.

La partie du collecteur composée de tuyaux fonte et en matériau inconnu, ne présente pas de défauts structurels et d'étanchéités, hormis un regard borgne dans le tronçon A38.2-A38.3 qui doit être renouvelé.

- les chemisages partiels au niveau des 4 déboîtements (tronçons A36-1-A36, A37-A37bis, 2x sur A38-A38-1) avec accès via les regards existants ou nouveau (pour le regard A36-1 actuellement en 400 x 400 mm remplacé en DN 1000 mm) amont ou aval en DN 1000,
- réparation par remplacement de conduite au droit de la fissure entre les regards A38 et A38-1
- la réhabilitation de la cunette du regard DN 1000 A38-3
- curage et évacuation des dépôts

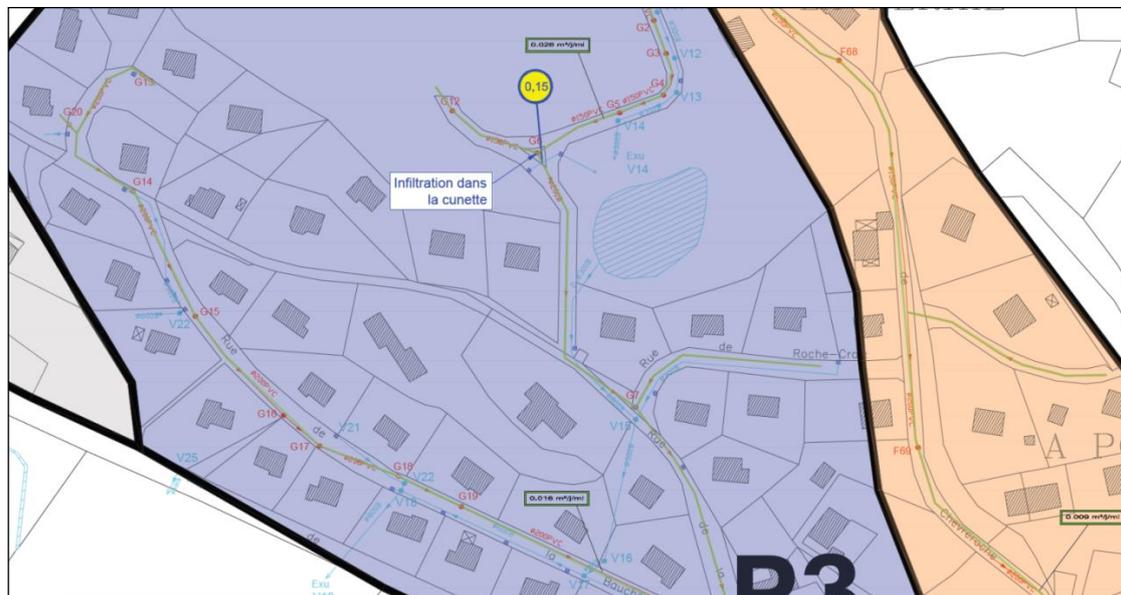
Le regard G6 du BV 3 (rue Hubert Curien) de la campagne de recherche d'ECP subit des arrivées d'ECP par la cunette.

**Plan de localisation du regard G6 du BV 3 infiltration dans la cunette  
(IRH - 2016)**

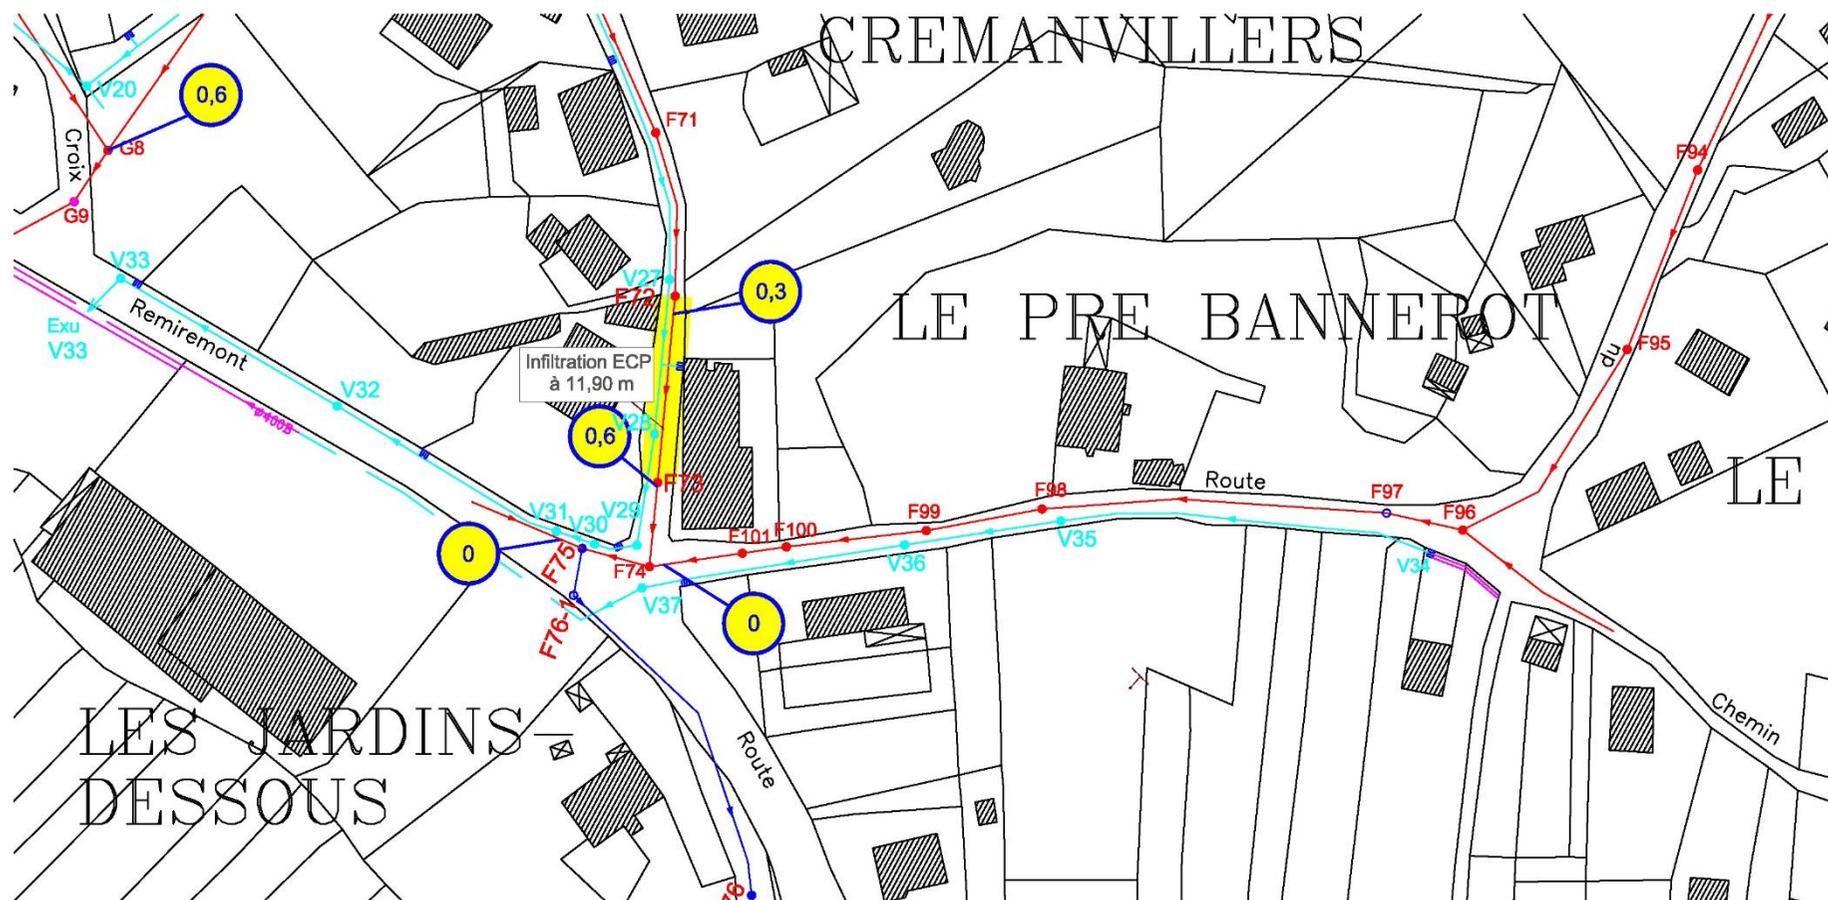
**Extrait de plan illustrant les entrées d'ECP rue Chèvreroche**

#### Défauts de l'ITV opération A rue Chèvreroche (S.CO.RE. - 2017)

- le chemisage sur l'infiltration d'ECP relevée à 11,90 m.
