Référence Dossier : Code du dossier Amiante : 15A042809 - Dossier CG88 ENA3.F.127

RAPPORT D'ANALYSE D'AMIANTE DANS LES MATERIAUX

DESCRIPTION DU CAROTTAGE S91A

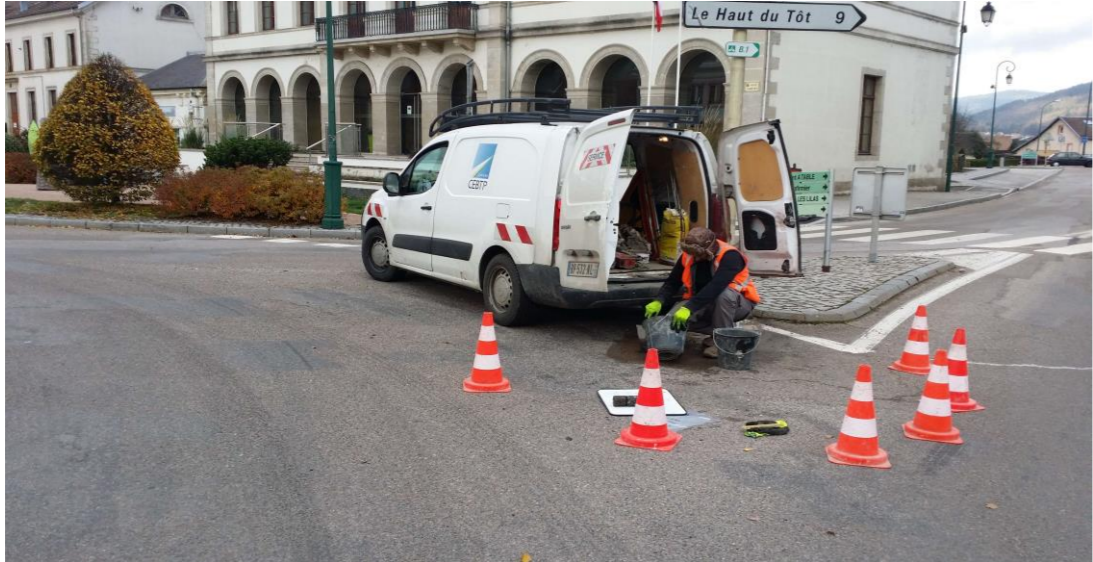
<p>Réalisation du sondage</p> <p>Opérateur : Jimmy GEORGES Diamètre de carottage : 6,2 cm</p> <p>Période du carottage : début novembre 2015 Rebouchage : béton prise rapide</p>	<p>Description des couches</p> <p>épaisseur totale : 24 cm nombre de couches : 2</p> <p>épaisseur couche 1 : 7 cm épaisseur couche 2 : 17 cm</p>
<p>Localisation du carottage</p> <p>Route concernée : RD 243 Localisation : giratoire Commune : Vagney</p> <p>Tronçon homogène : début : 2+230 fin : 2+900</p> <p>Coordonnées Lambert 93 : X : 977037 Y : 6774106</p>	<p>Résultats des analyses au 07/01/16</p> <p>couche 1 de 0 à 24 cm : PAS D'AMIANTE DETECTEE - taux de HAP = <4.05 mg/kg</p>
<p>Photographie de la localisation</p>

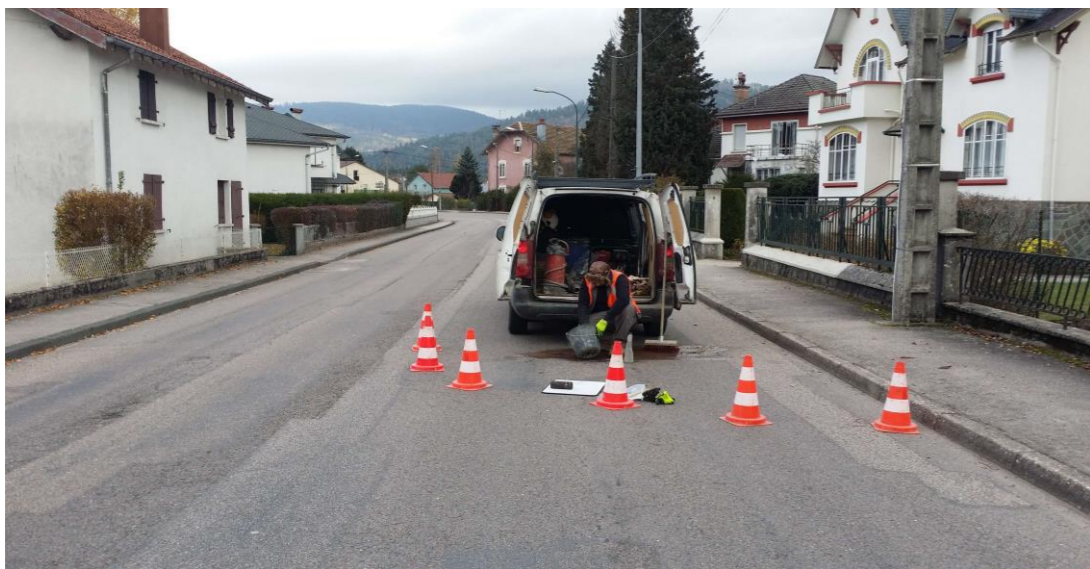
<p>Réalisation du sondage</p> <p>Opérateur : Jimmy GEORGES Diamètre de carottage : 6,2 cm</p> <p>Période du carottage : début novembre 2015 Rebouchage : béton prise rapide</p>	<p>Description des couches</p> <p>épaisseur totale : 16.5 cm nombre de couches : 3</p> <p>épaisseur couche 1 : 6.5 cm épaisseur couche 2 : 4.5 cm épaisseur couche 3 : 5.5 cm</p>
<p>Localisation du carottage</p> <p>Route concernée : RD 243 Localisation : PR 2+500 à gauche Commune : Vagney</p> <p>Tronçon homogène : début : 2+230 fin : 2+900</p> <p>Coordonnées Lambert 93 : X : 977129 Y : 6773657</p>	<p>Résultats des analyses au 07/01/16</p> <p>couche 1 de 0 à 6.5 cm : PAS D'AMIANTE DETECTEE - taux de HAP = <4.21 mg/kg couche 2 de 6.5 à 16.5 cm : PAS D'AMIANTE DETECTEE - taux de HAP = 36 mg/kg</p>
<p>Photographie de la localisation</p>
